Wärmeschutz durch Feuchteschutz

Die Thermodynamik und der Schimmelpilz

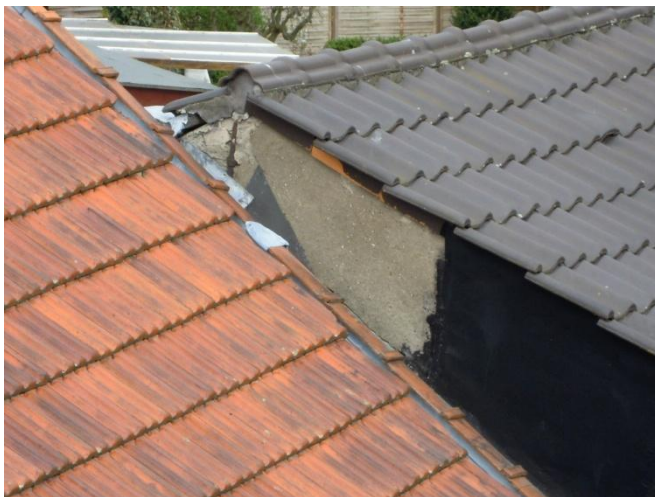
Solche Abplatzungen an der Fassade können die Ursache für den oben beschriebenen thermodynamischen Vorgang sein, aber nicht immer sind sie so gut sichtbar.

Nicht verschlossene Löcher von Gerüstankern oder demontierten Satellitenschüsseln, aber auch nicht mehr fest sitzende Fallrohranker können die Ursache für nur wenige Zentimeter eindringende Feuchtigkeit sein, die sich im innenseitigen Auskühlungsprozess auswirkt.
